奨励賞

洛和会音羽リハビリテーション病院

京都市崇仁市営住宅53棟

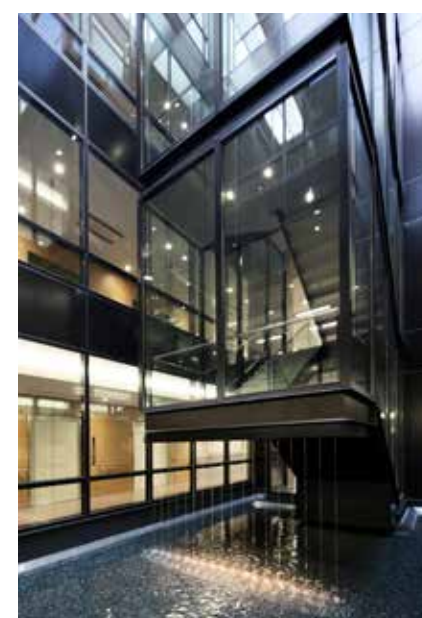
生きた水庭による通風

建物の中心には水盤を配した中庭があり、各階自然換気が可能である。夏は涼しい風が入り込み、階段踊り場からは落水を設けることで落水の音、淑やかな水紋、風を取り込む生きた中庭となっている。

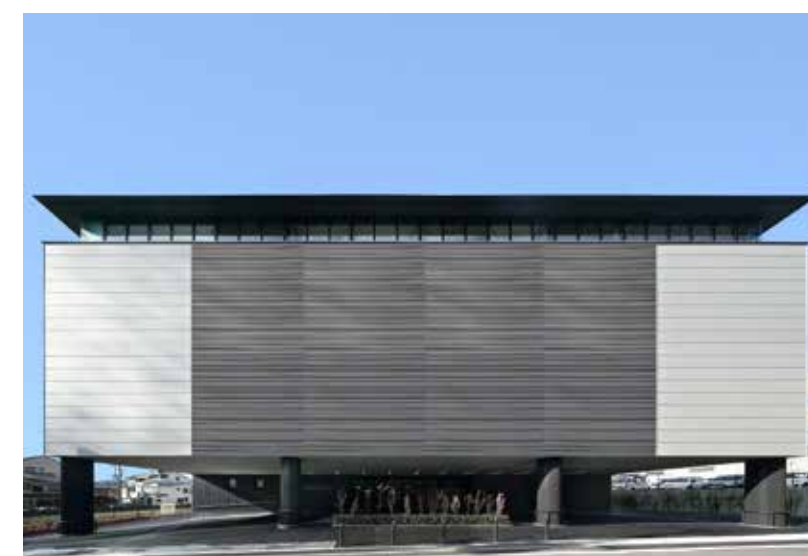
深い軒庇と繊細な横ルーバー

深い軒庇により外壁の保護や最上階の特別病床への日射遮蔽に配慮している。繊細な横ルーバーは、病院としての正面性を強調するとともに病室への日射制御、近隣住宅の視線制御を計っている。

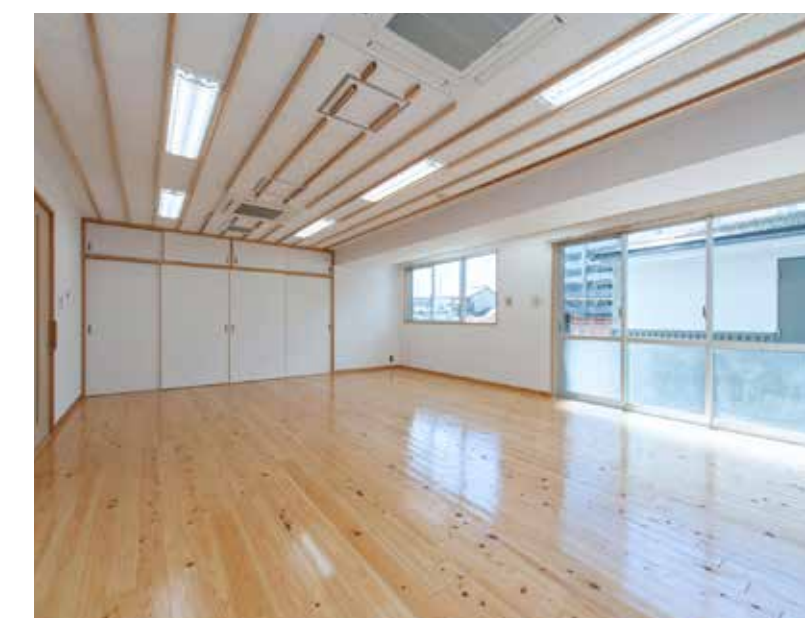
みやこ柚木の積極的な利用

集会室の内装(床、天井)やエントランス・エレベーターホールのベンチなど、共有スペースにみやこ柚木を使用し、やすらぎ、ぬくもりのある空間としている。

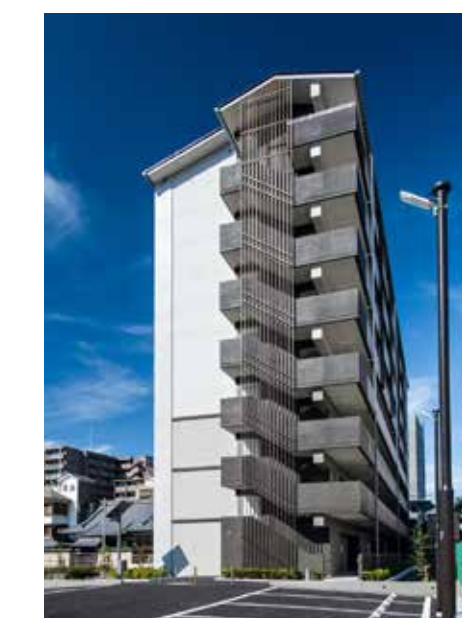
既存棟との調和や京都らしさを感じさせるデザイン

勾配屋根とし、まちなみに調和したスカイラインを形成した。壁面色は周辺の51棟、52棟を踏襲したグレー色を基調に構成し、既存棟との緩やかなつながりを生み出す外観とした。また格子をイメージしたアルミルーバーにより和や京都らしさを感じさせるデザインとしている。

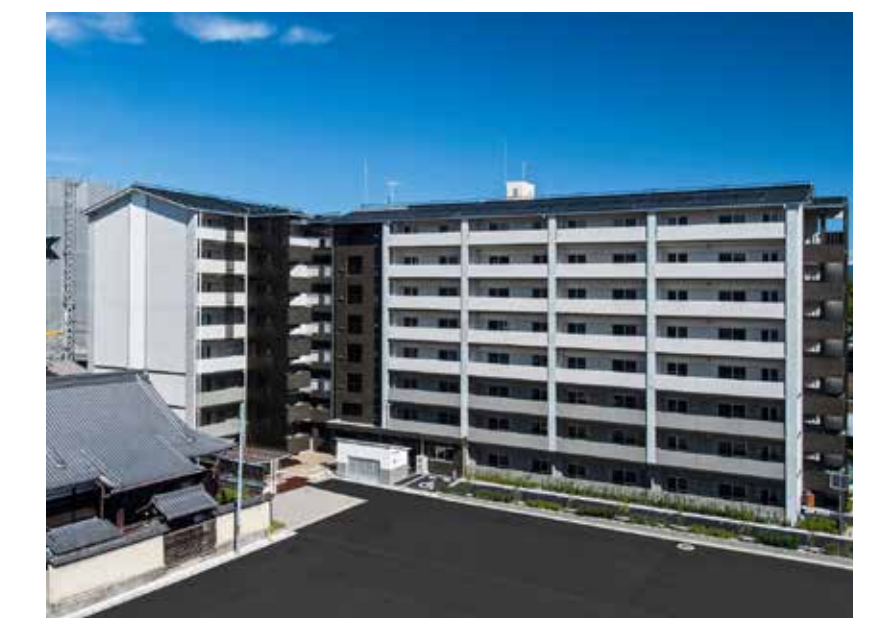
再生可能エネルギー利用設備の積極的利用

屋根一面に建材一体型の太陽光パネル(10kw以上)を設置している。発電した一部を共用部のエレベーターの照明等に利用し、残りは売電できるようにしている。
