包括同意基準の活用事例第1号！

登録番号008

長江家住宅 主屋北棟	
保存建築物登録年	平成29年
価値付け	市指定有形文化財
概要・活用方法等	江戸末期建築の京町家について、昭和50年代に内装改変されたものを改変以前の姿に戻す復原工事を実施。あわせて、旅館として活用するために水回りの増築等を実施。
工事種別	増築、大規模修繕、用途変更

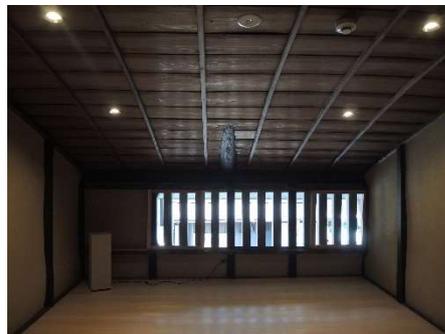
自動火災報知設備、非常用照明

条項	適合困難だった主な規定	安全性確保のための主な代替措置
法第20条	政令で定める技術的基準に適合することは確認していない。	劣化部分の健全化、耐震改修工事 自動火災報知設備の設置、 天窓の設置による排煙確保 等 既存不適格の継続（現状維持、新たな不適合部分を生じさせない） 木製防火雨戸及び耐熱強化ガラスを入れた木製建具の設置、階段の緩勾配化 等
法第36条（令第21条）	居室の天井の高さを2.1m以上とする必要がある。	
法第44条	軒先が道路に突出しているため、突出している軒先部分を切断する必要がある。	
法第61条	延焼のおそれのある部分の外壁の開口部に防火設備を設置する必要がある。

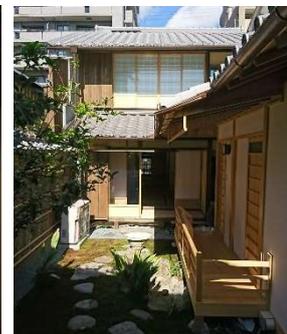
中庭と増築部
