『京都府医師会館』

『京都中央信用金庫  
銀閣寺支店』

『佛教大学

二条キャンパス 1 号館』

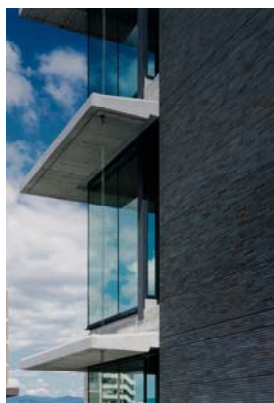
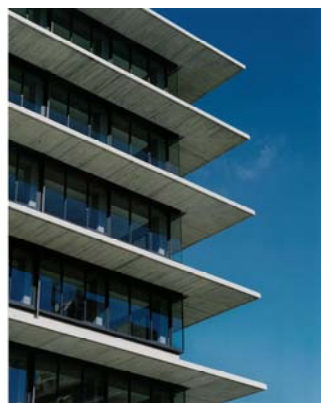
工夫した部分の写真

積極的に軒の深い建築とし、景観対応と同時に日射遮蔽や片引サッシ窓による十分な自然換気対策を行った。底の杉小幅コンクリート、コア部分の還元焼成タイル、リン酸スチールルーバーの質感と水平・垂直の対比を強調した外観。

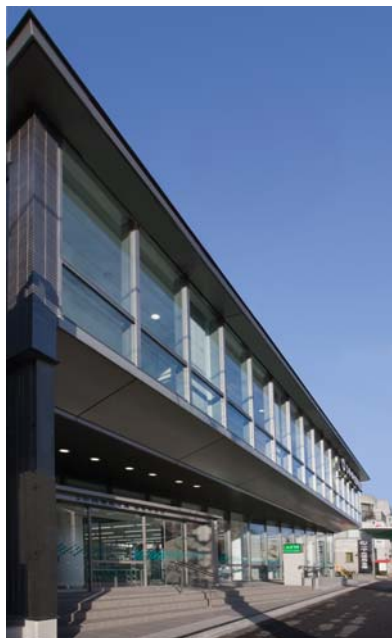
工夫した部分の写真

浄土寺バス停前に新しくオープンした支店。慈照寺銀閣の宝形屋根を現代的に翻案した勾配屋根を持ち、町並みに開かれた店舗として地域に親しまれている。

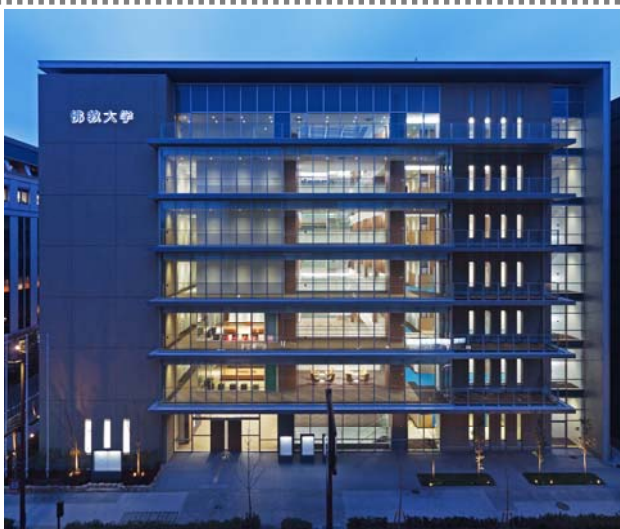
工夫した部分の写真

まちなかのキャンパスとして、地域社会への解放性をアカデミズムと一緒に感じてもらえるような建物としました。また、隣り合う建物との連続性にも配慮し、タイル貼の壁と水平な庇で外観を構成しました。
