景観地区

『京都銀行  
聖護院支店』

沿道型  
美観形成

『FORTUNE GARDEN  
KYOTO』

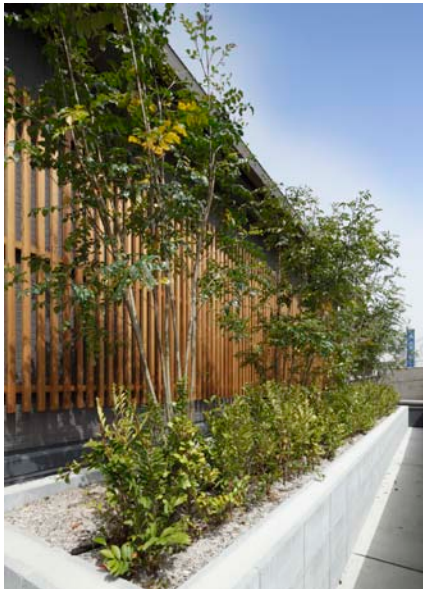
工夫した部分の写真

「工夫した部分の写真」の解説

北山杉の格子と屋上の樹木が訪れた人々に季節のうつろいを感じさせる。屋根一体型の太陽光パネルを設置し、室外機周りには外壁を立ち上げ、環境にも景観にも配慮した建物となっている。消炭色の二丁掛タイルにボーダータイルを合わせ、落ち着いたきのある地域に長く親しまれる外観を目指した。

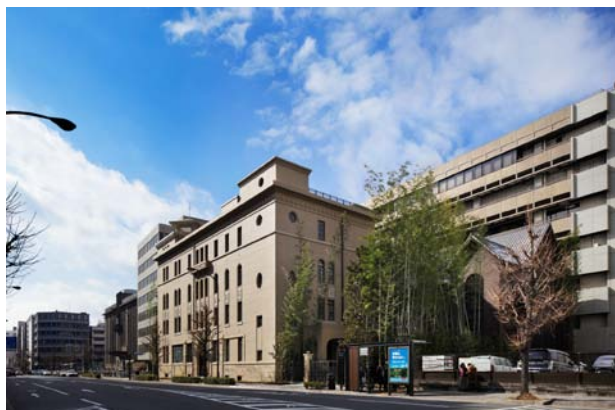
## 工夫した部分の写真

「工夫した部分の写真」の解説

武田五一氏監修により昭和 2 年に竣工し、長年この地域の景観を形成してきた建物の改修及び増築工事である。軒や窓廻りの装飾が剥落等で撤去されていた為、原型を再生した。また屋上増築部分は既存建物意匠を踏襲した。棟続きの増築部分及び新築部分は本館との同時代性を意識して、外壁は煉瓦調タイル貼り、新築部分は杉板下見板貼り、屋根にはスパニッシュ瓦を採用した。
