# 2 章 坂のまち 今熊野の 防災上の課題

# 2-1 坂のまち 今熊野の 災害想定

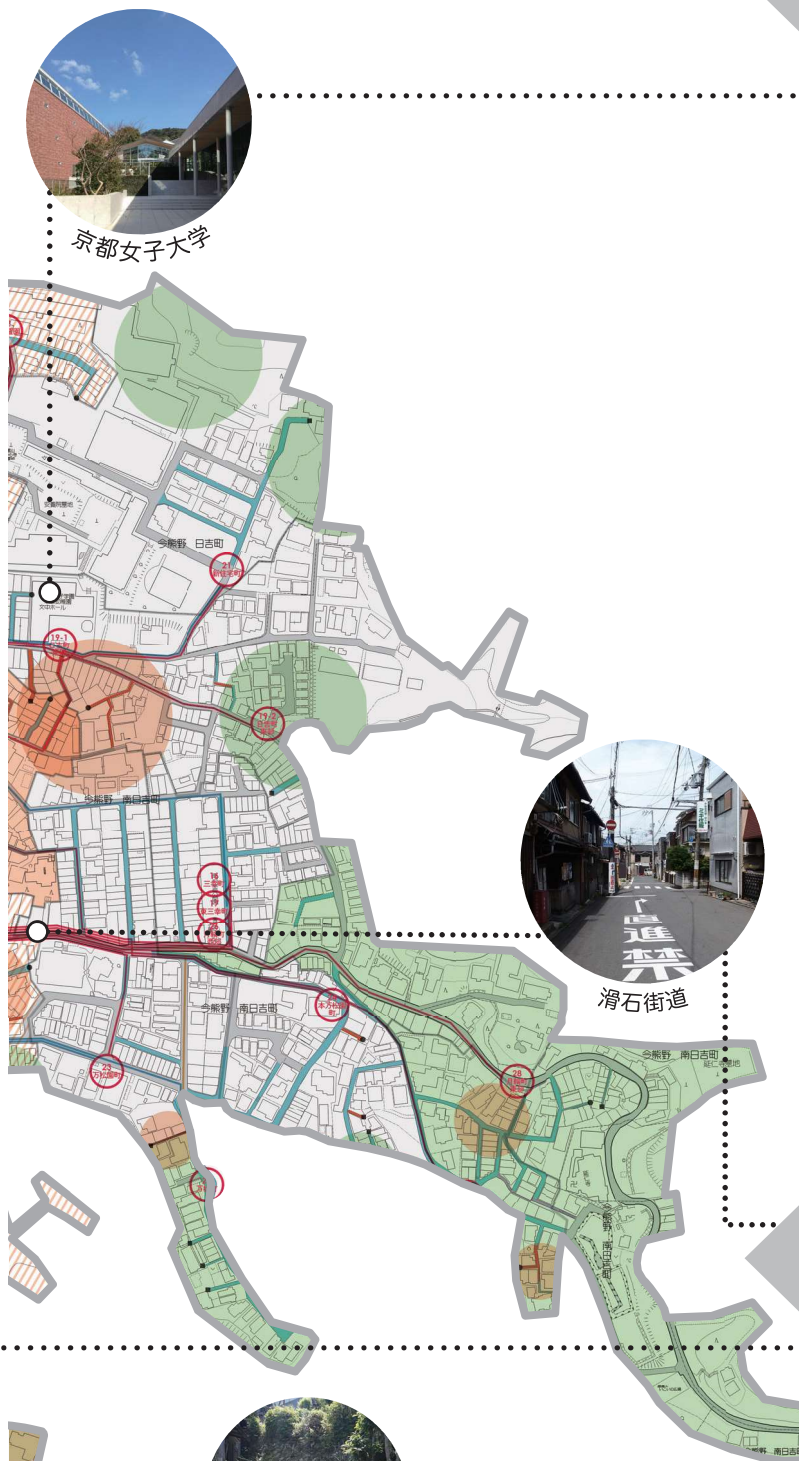
## 避難経路

東西方向で利用の多い避難経路  
**滑石街道**

南北方向で利用の多い避難経路  
**元今熊野小学校通**

「坂が緩やか」「通学路で使っていた」など慣れた道が利用されています。災害時に住民の皆さんが避難する道は、特に避難の妨げとならないような事前の防災対策が必要です。

※令和元年度の今熊野学区総合防災訓練で各町が選択した避難ルートをもとに作成しています。

— 第一避難経路 / — 第二避難経路
