奨励賞

## 京都鉄道博物館

## GSユアサ京都事業所 東18号棟

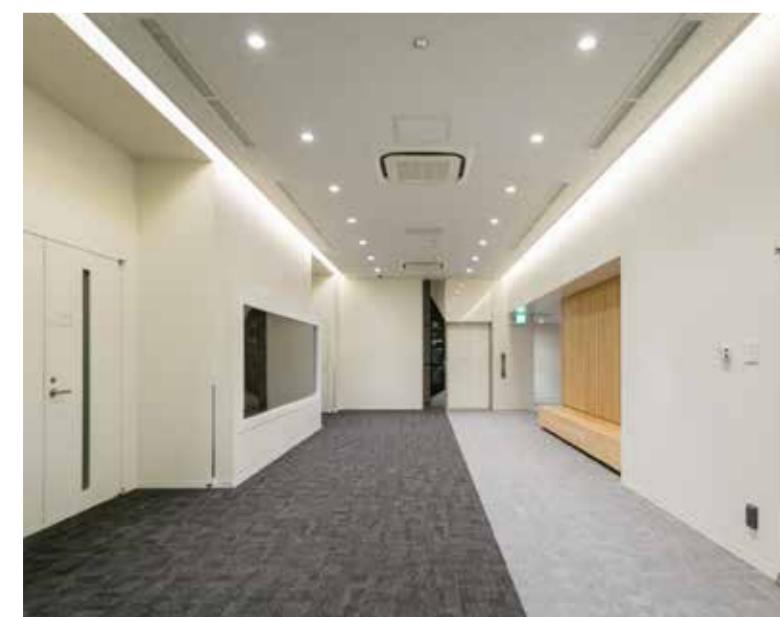
### みやこ桧木の積極的な活用

地域産木材であるみやこ桧木を来館者が親しみやすい休憩スペースにおける壁面・ベンチ、また来館者が必ず目に留めるサインと一体化させ施設全体に点在させることにより、地域産木材の積極的魅力づけを行っている。

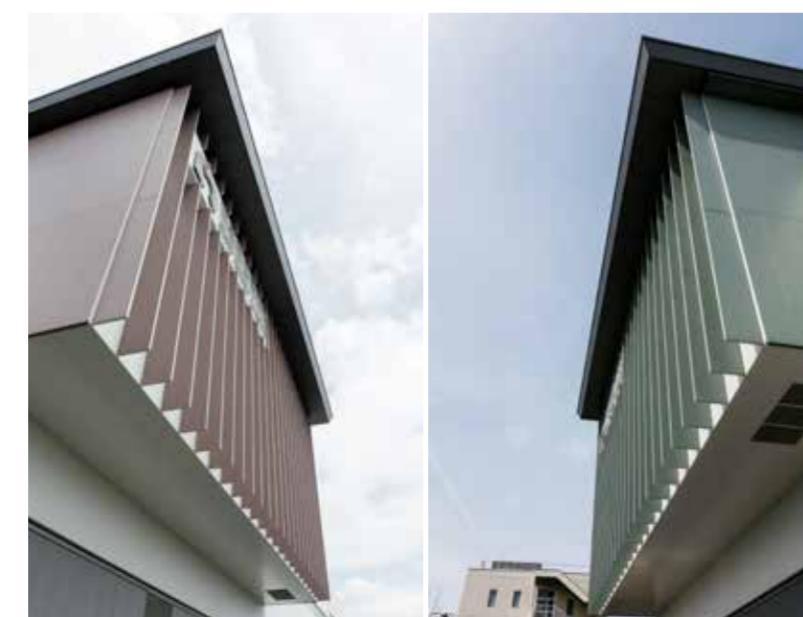
### 梅小路公園における周辺環境との調和

梅小路公園内の重要文化財である梅小路機関車庫のデザイン要素を受け継ぎ、再構成することで全体の調和を図った。屋根と壁面の色はダークグレーとし、アクセントカラーを「梅ねず、利休ねず」とすることで、伝統的な色彩を踏襲し周辺との調和を図っている。

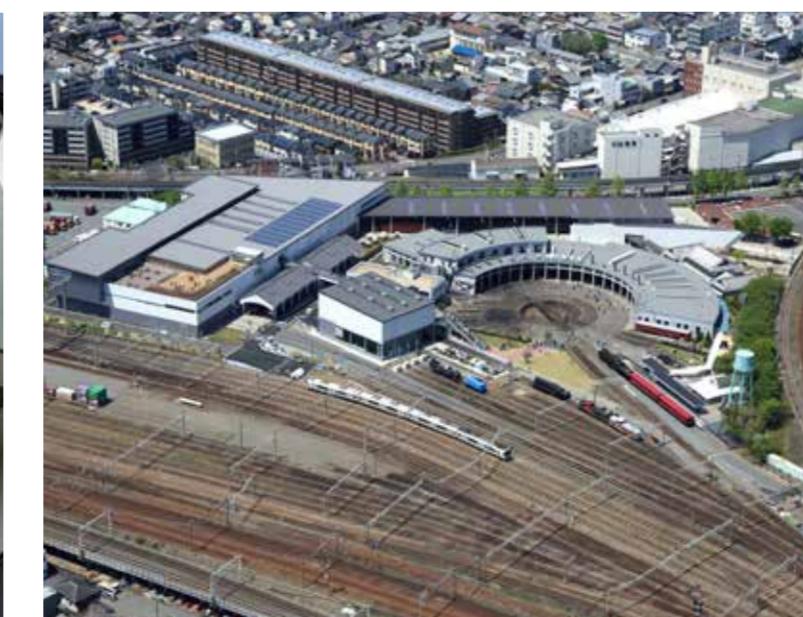
### 再生可能エネルギーと高効率機器の導入

太陽光パネル(70KW)を本館に設置するとともに館内に発電量を表示し、エントランス棟正面の公園部分には、ソーラー灯を配置している。また、植栽散水用として雨水の再利用を行い、その他LED照明によるエネルギー消費効率の高い設備の導入や節水コマ及び節水型器具、自動水栓、擬音装置を採用している。

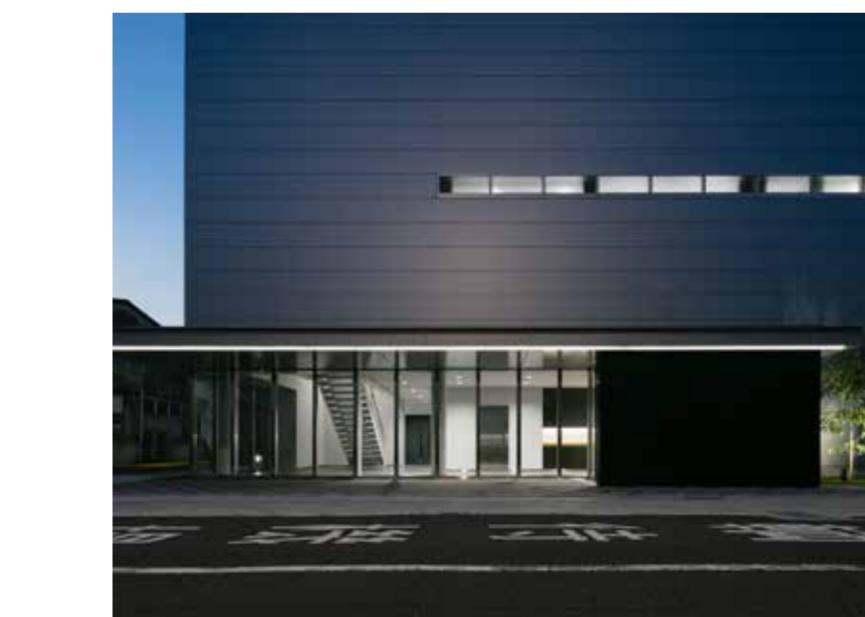
### 断熱性の高い外装材と必要最小限の外壁開口

外壁は金属断熱サンドイッチパネルとし、開口を必要最小限に抑えることで断熱性能の高い建物とした。また軒の深いエントランス庇と横連窓の開口部により水平ラインを強調したシャープな外観とし、工場内に新たな施設の存在感を示している。

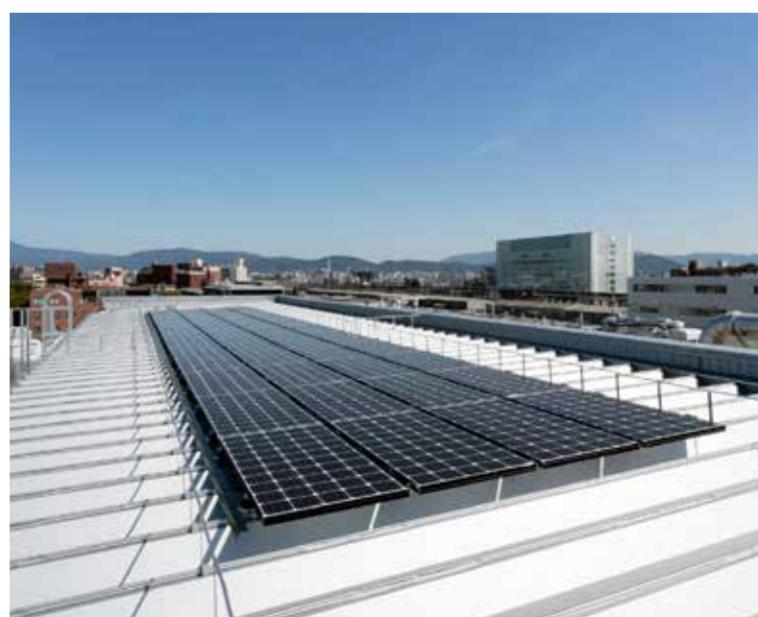
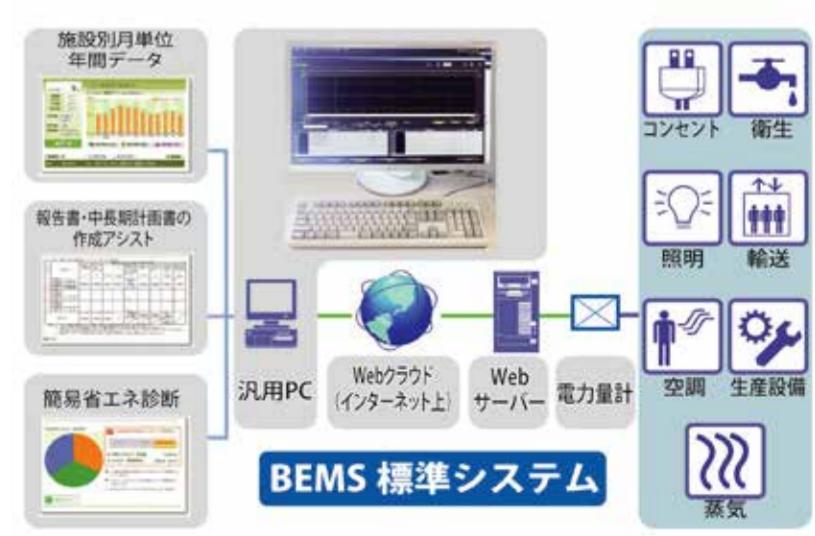
### エネルギーの「見える化」による電力ピークカット

根に可能な限り太陽光パネルを設置し、消費電力の削減を図った。また、エネルギー消費性能の高いEHP、全熱交換機、LED照明の採用や井戸戸水を散水等に利用することにより、環境負荷低減を図っている。
