東寺(教王護国寺)周辺エリア

～本願寺・東寺界わい景観整備地区・六孫王神社～

エリア概要

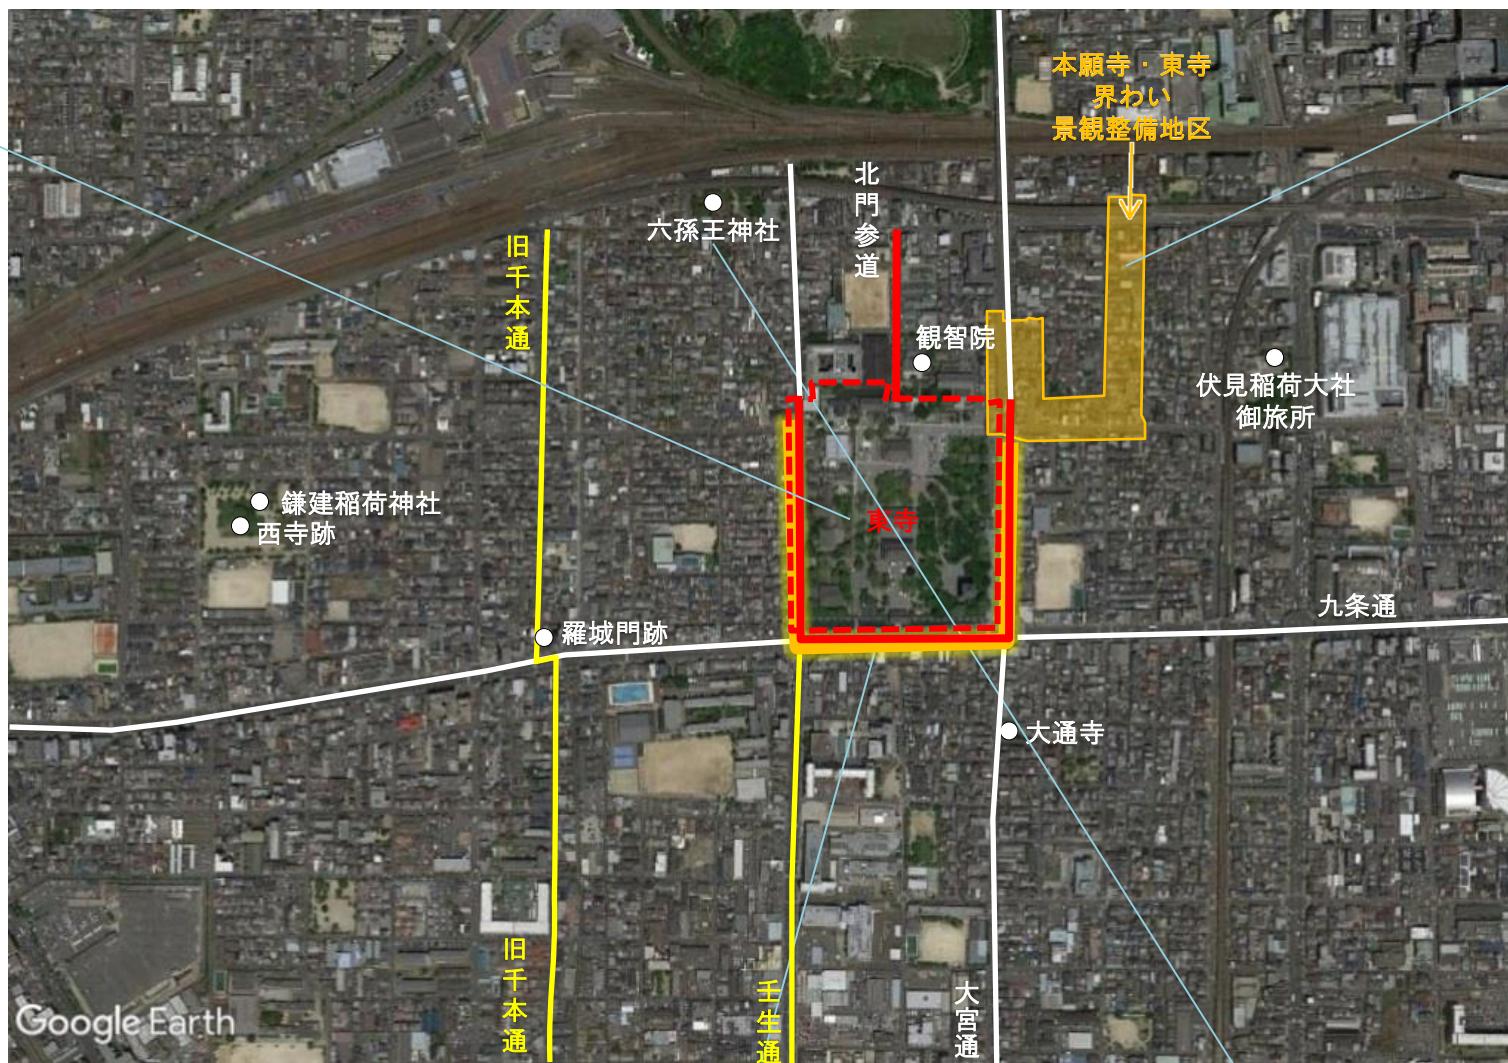
東寺(教王護国寺) (世界遺産)

広大な寺域において、木造の堂宇や五重塔及び樹木が一体となり、景観を構成している。

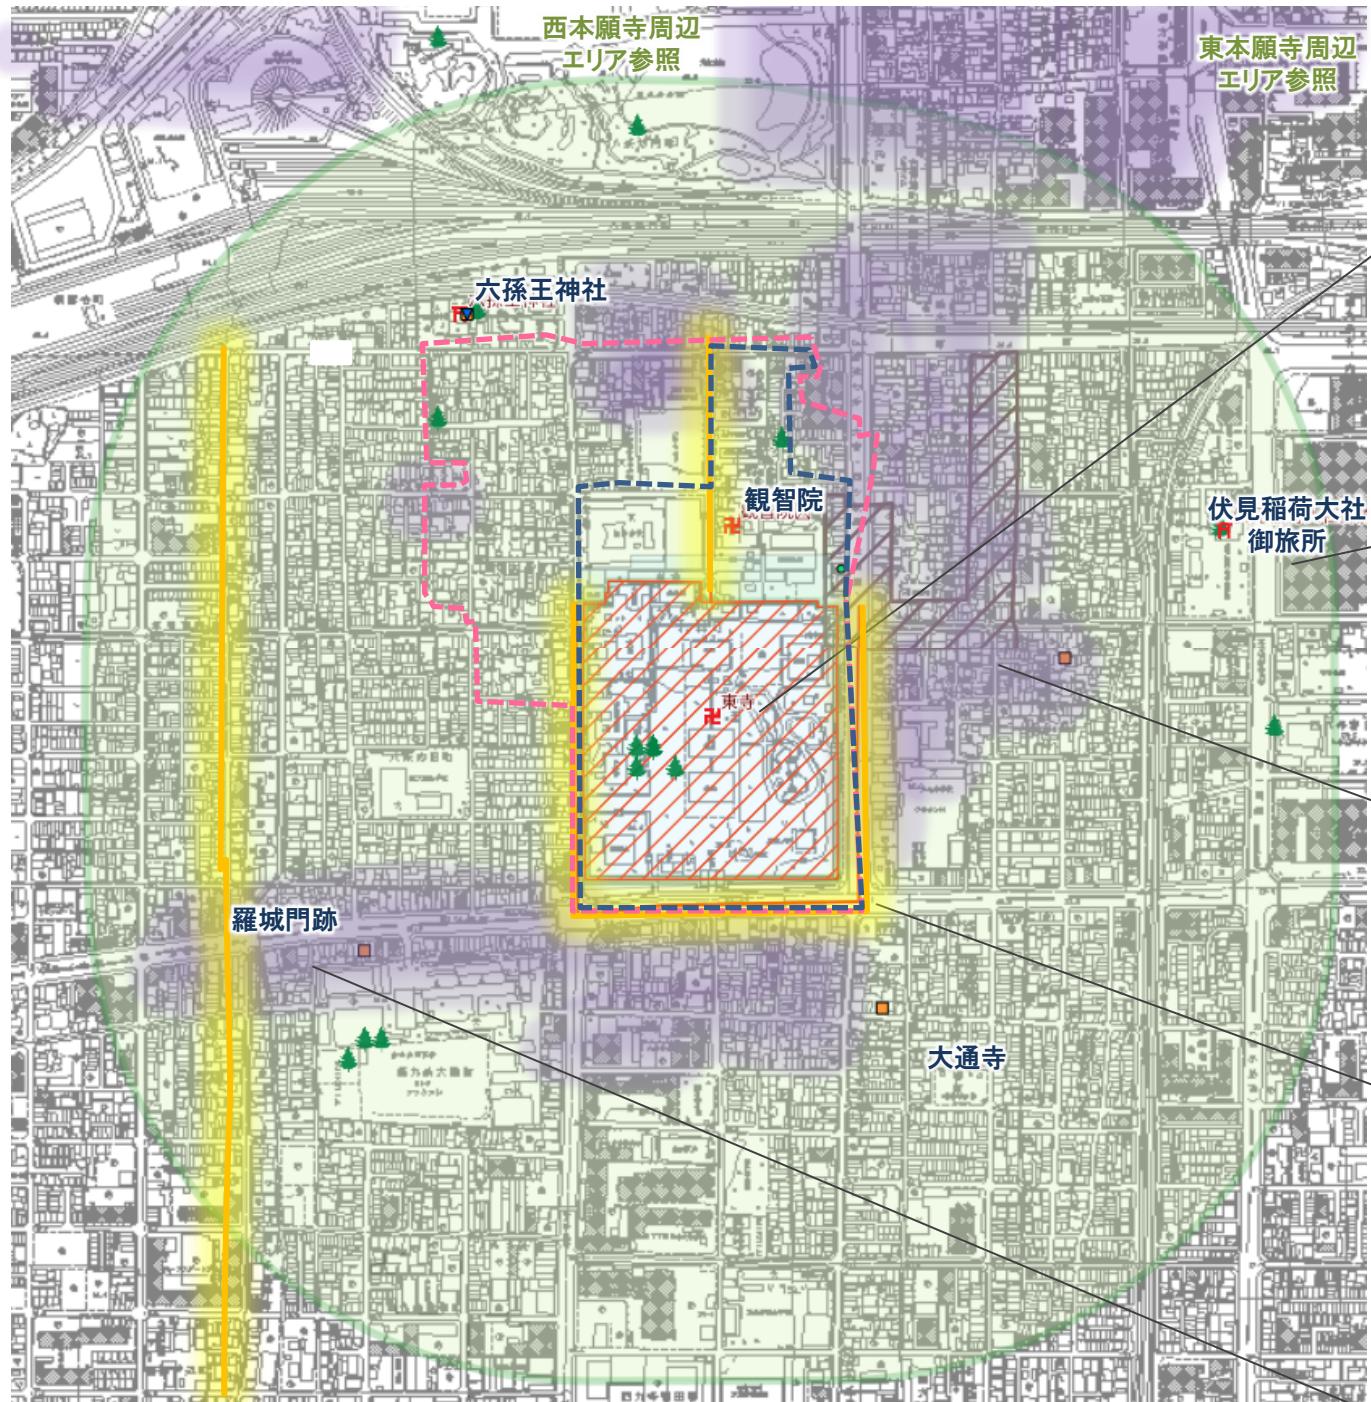
エリアの概要

東寺（教王護国寺）境内

かつての境内は、北西に広範囲であったが、明治16-18年には、西側は除かれ、南北に長い形となっている。特に境内に隣接した北部は、宅地化が遅かったとみられる。

東寺（教王護国寺）北東

かつては、八条通以北の西九条境内とよばれた市街地化した部分と、八条通から九条通にかけての農村から成り立っていたが、鎌倉時代以降、大師信仰の興隆や、七条油小路に稲荷社御旅所があったこと等も影響し、大宮通等いくつかの道筋での宅地化も早かったとみられる。³⁾

九条通

明治2年の絵図に既に描かれる。現在の九条通は、平安京九条大路より西南方向にかなりずれているが、これが平安京の南限であった。東寺の南側から羅城門跡にかけて、明治25年以前の地図では既に宅地化が見られる。⁴⁾

旧千本通

平安京の正面であったため、朱雀大路が果てて九条大路と交わる場所には羅城門が位置し、都の正面玄関であった。⁵⁾ 九条千本には羅城門跡地が公園として整備され、その周辺の宅地化は早かったようで、明治25年以前から古い宅地が見られる。

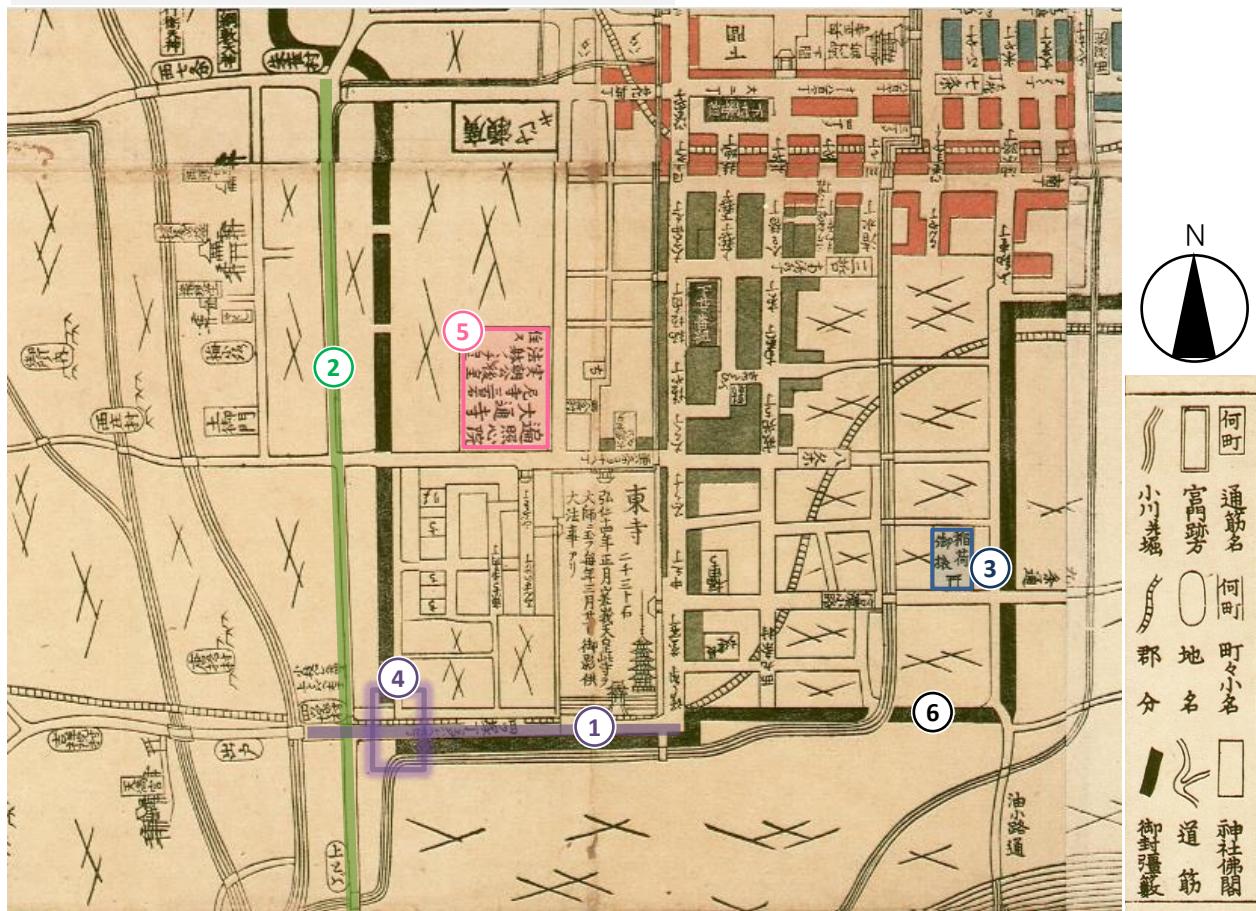
京町御絵図(明治2年)

① 九条通

すでに描かれる。現在の九条通は、千本通の西側で平安京九条大路より西南方向にかなりずれているが、これが平安京の南限である。これより北の南区域部分が、平安京にとりこまれ、首都の地となったということになる。⁶⁾

② 旧朱雀大路

- 旧朱雀大路とみられる道の南に延長したところに、「上とば」と記載があり、鳥羽街道へと繋がっていた。
- 南区にあって、古代においてもっとも重要な位置をしめた街道は、鳥羽作り道であり、平安京の正門の羅城門、すなわち九条千本からまっすぐ南にのびる道が現在も存在している。⁷⁾
- 南を正面とする平安京にとって、南区はいわば表玄関ともいえたから、いくつかの重要な施設が建設された。その第一が、朱雀大路が果てて九条大路と交わる場所に位置する羅城門であり、都の正面玄関であった。⁸⁾
- しかし、朱雀大路は、平安時代なかばには早くもその意義を失いつつあり、同末期には、平安京西端の道路としての意味しかもたなくなっていた。⁹⁾

③ 伏見稻荷御旅所

絵図中に記載があり、信濃小路(東寺通)沿いということが分かる。

④ 鳥羽口

鳥羽からまっすぐに北上した羅城門跡付近にあった京への入口。近世に至っても公に認める京への入口であったという。¹²⁾

⑤ 六孫王社・大通寺

鎌倉時代には、東寺とともに、六孫王社・大通寺(遍照心院)が本村域の景観を特徴づける存在であったという。¹³⁾

⑥ 御土居

御土居は、八条村域の西端と南端を限ったため、村域は洛中として位置付けられた。村人はこの土塁を眼前に生活していたと思われる。¹⁴⁾

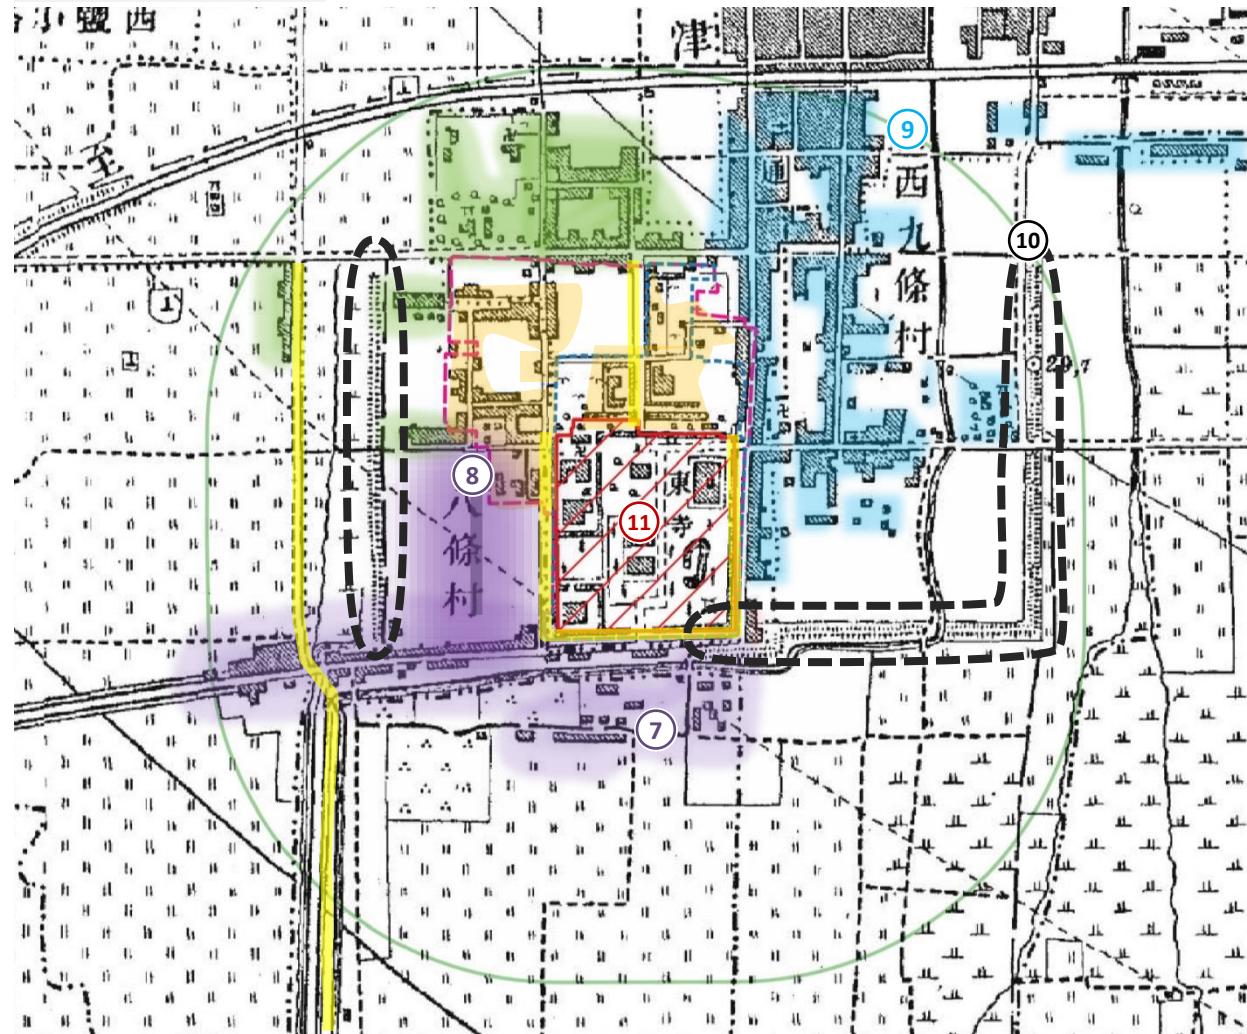
明治25年(1892年)

⑦ 九条通

東寺附近の通り沿いに宅地化が広くみられる。

⑧ 八条村

八条村との記載がある。村域の南端は平安京の九条大路、また西端は御土居に該当する。¹⁵⁾

⑨ 西九条村

西九条村との記載がある。村域の南端は平安京の九条大路、また東端は御土居に該当する。

⑩ 御土居

御土居の一部が残存している。

⑪ 東寺境内

明治16-18年までの境内は、大通寺(遍照心院)も含む広範囲であったが、明治16-18年時には、西側は除かれ、南北に長い形となっている。

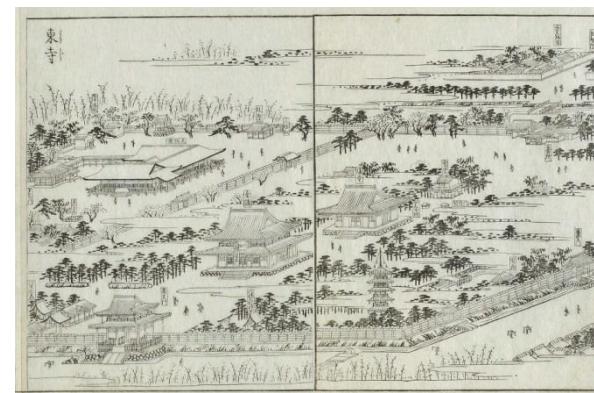
都名所図会「東寺」(国際日本文化研究センター所蔵)

都名所図会(1780)を見ると、境内の北には北大門が描かれ、蓮池を経て北総門に至る参道が描かれている。現在この参道の西側は洛南高校付属中学となり、運動場などが参道に面しているが、江戸中期には西側についても観智院のある参道東側同様、塀を介して塔頭が立ち並び参道景観を形成していたことがわかる。¹⁶⁾

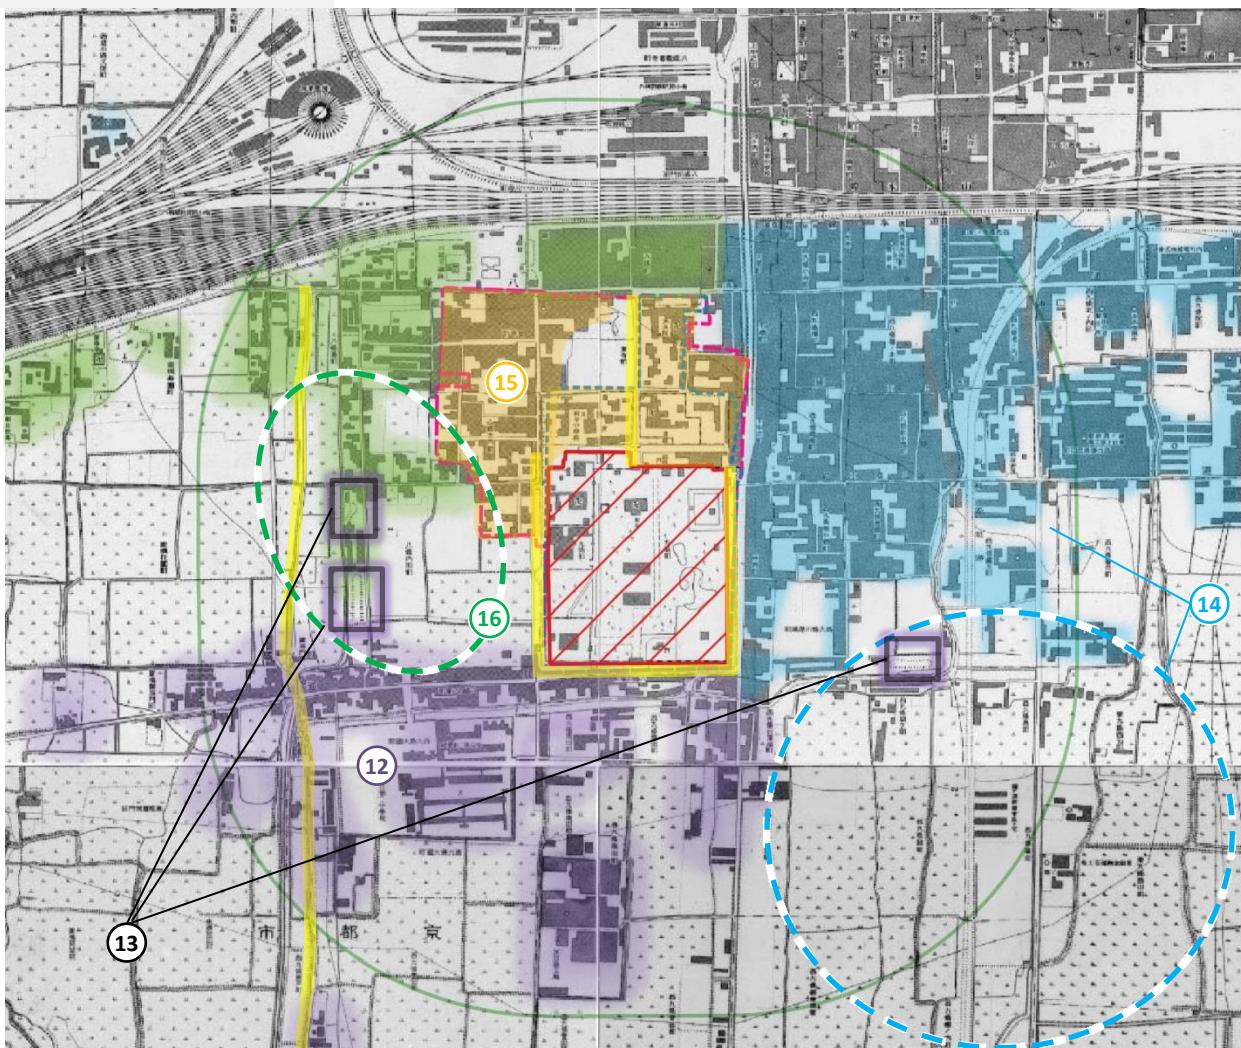
大正11年(1922年)

- ⑫ 九条通
九条通以南の宅地化が広がっている。
- ⑬ 御土居
御土居の破壊が進み、一部を残すのみとなっている。
- ⑭ 東寺東側
東寺の北東は宅地化が急速に進んでいる。一方、南にいくにつれて、農地が広がっている。
- ⑮ 東寺北側
東寺北西に位置した大通寺(遍照心院)は、明治45年に旧地が鉄道線路敷地用地となり、移転した。東寺以北は、急速に宅地化が進んでいる。東寺境内の隣接した空き地は宅地化していない。¹⁷⁾
- ⑯ 東寺西側
東寺の西側は未だに宅地化しておらず、農地が残る。

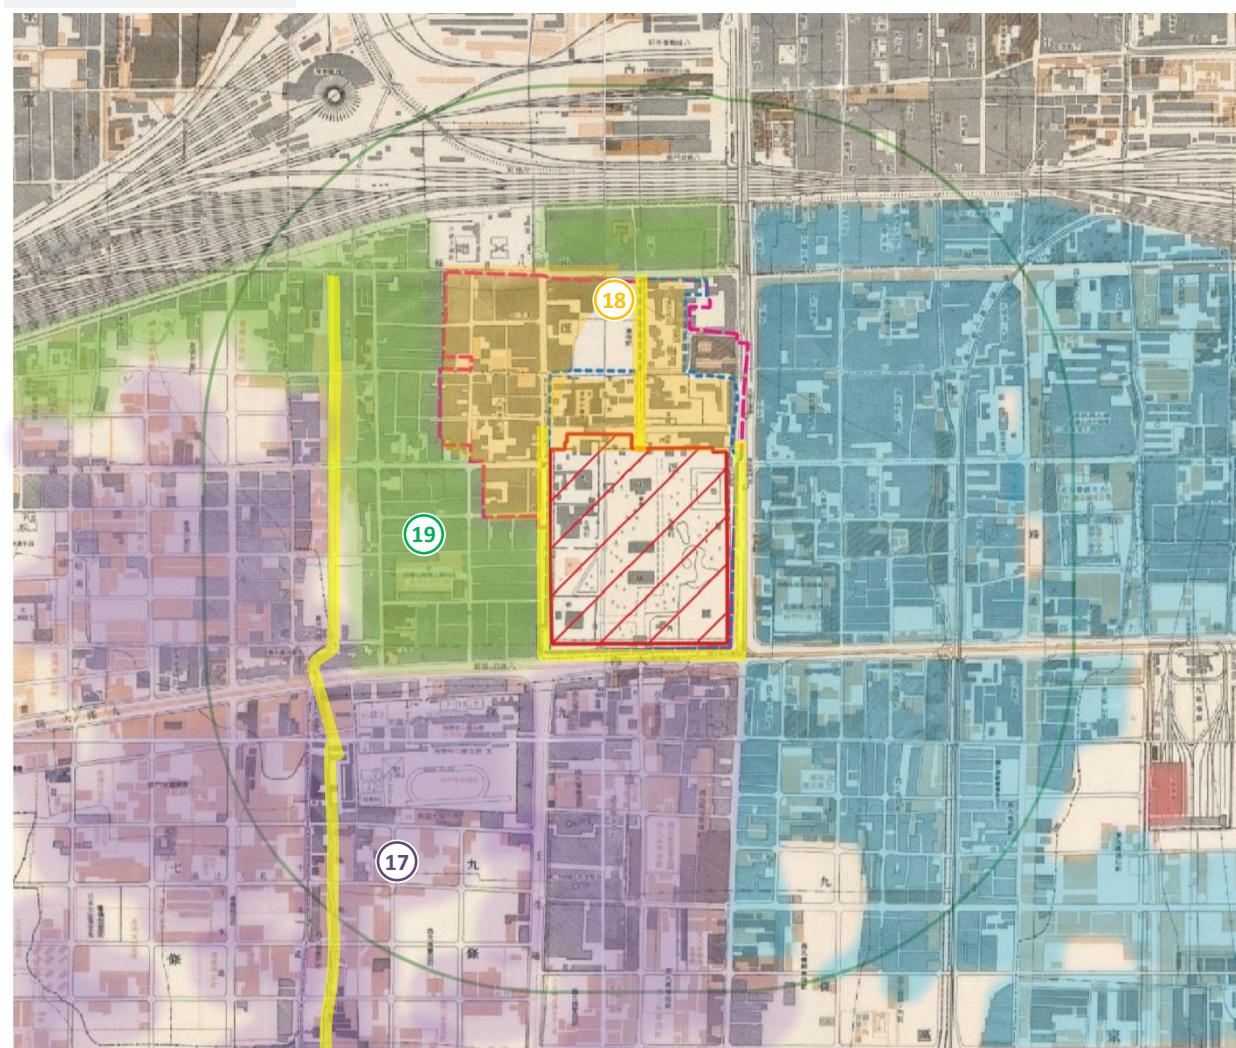
昭和28年(1953年)

- ⑰ 九条通
昭和28年には、九条通以南、北西の宅地化が急速に進んでいる。
- ⑱ 東寺北側
東寺境内の隣接した空き地は、まだ宅地化していない。
- ⑲ 東寺西側
農地であった西側も、昭和10年には宅地化している。

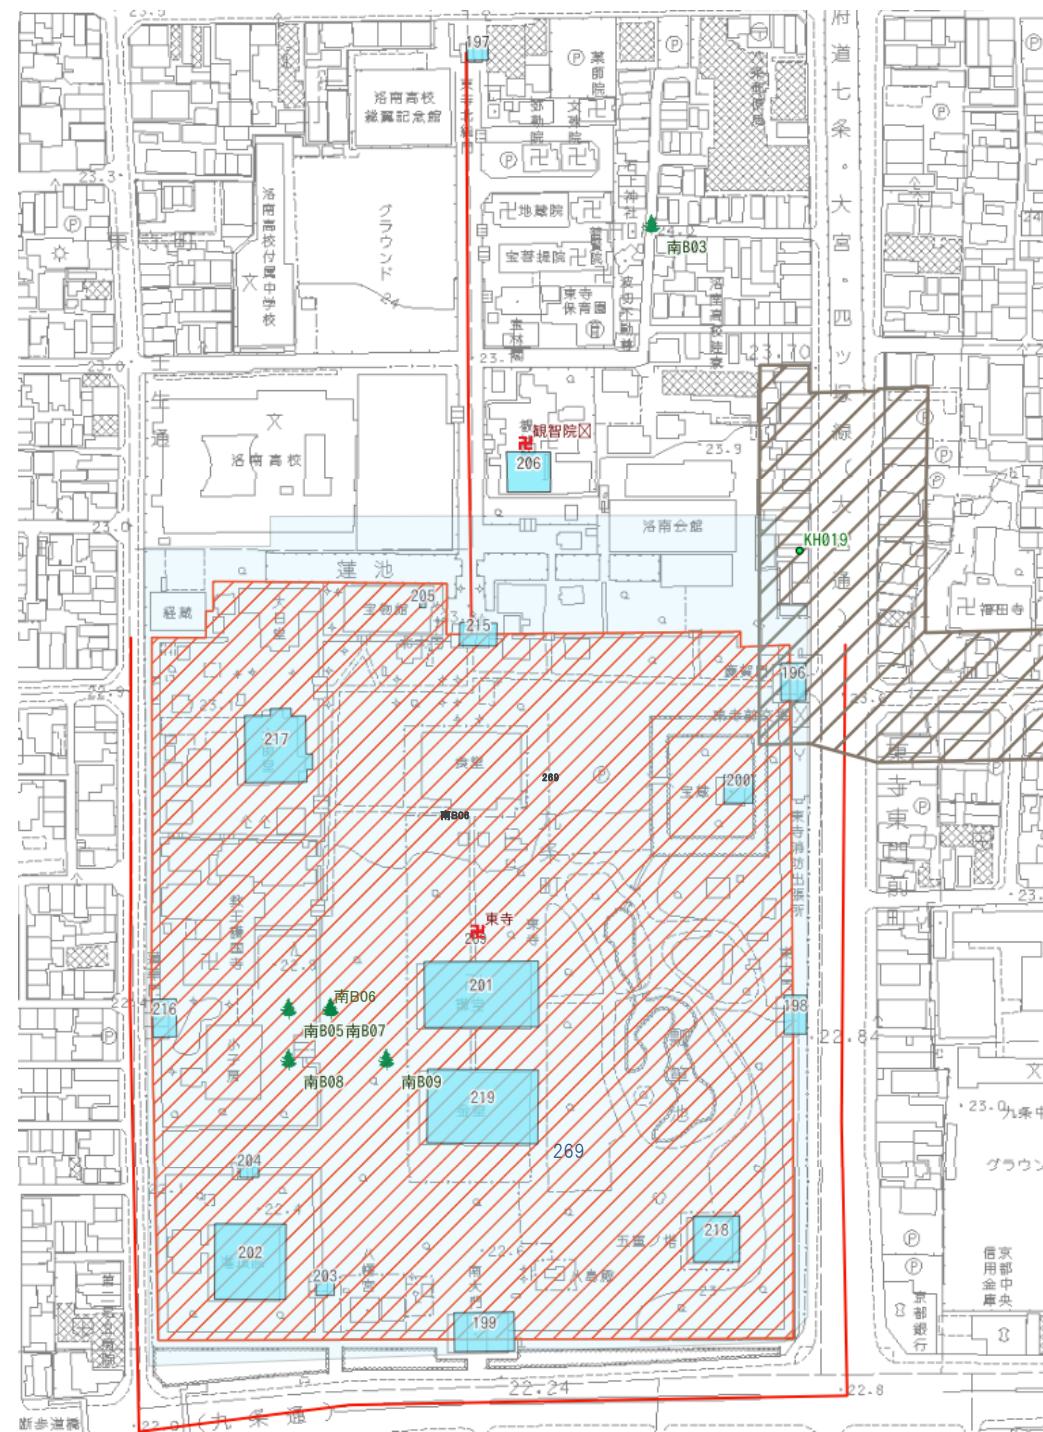
東寺境内の歴史的資産と守っていききたい眺め(1)

教王護国寺（東寺）は平安京造営に際し、国家鎮護のために羅城門の東西に建立されたふたつの官寺、東寺・西寺のひとつである。弘仁14年（823）には空海に下賜されて真言密教の道場となり、寺院として本格的な伽藍が整えられた。その後、度重なる内乱等によって焼失したが、その都度、時の政権の庇護のもとに再建されてきた。現在は南大門、金堂、講堂、食堂、北大門が南北軸状に並び、この東南方には五重塔が、西南方には灌頂院が配されて、創建当時の伽藍配置を伝えており、平安京復元の基準としての意味も持っている。

金堂（本堂）は慶長8年（1603）に再建されたもので、桃山時代を代表する豪壮雄大な建築である。また五重塔は寛永21年（1644）の再建になるものの、復古的意匠をもつ点に特色がみられるとともに、その高さは現存する塔のなかでは最大で、京都の景観的シンボルとなっている。このほか、空海の住房として使われていた大師堂は、康暦元年（1379）に焼失したが翌年には再建され、さらに明徳元年（1390）に大師像を拝する礼堂と廊が増築されており、今も寝殿造りの形式を受け継いだ優美な姿を見せている。

金堂、五重塔、大師堂、蓮花門の4国宝の他、内部に21尊の仏像が安置されている講堂や密教の重要な儀式である伝法灌頂を行う灌頂院、11世紀の建築である校倉造の宝蔵など9棟1基の重要文化財建造物を有している。¹⁸⁾
